## TEKNISK UTREDNING

### Stockholm Rackelhanen 2

Karlavägen 73 och Jungfrugatan 29

## Teknisk utredning

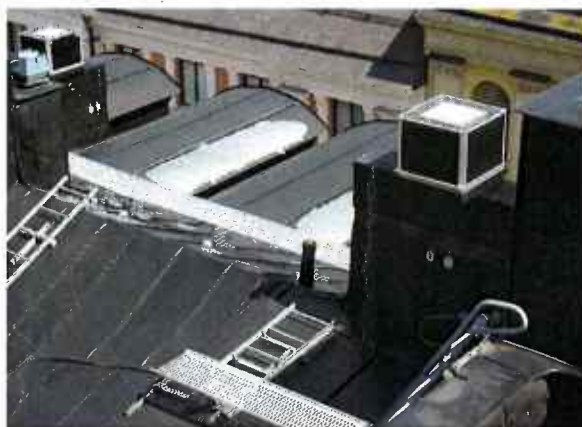
Yttertaket är bräder med underlagspapp samt belagt med falsad plåt. Taket är enligt uppgift renoverat till viss del 2017. Vid besiktningen noterades släpp av färgen på taket men i övrigt bedöms det vara i gott skick. Eftersom vindarna är inredda ställs dock höga krav på att taket är tätt.

Färgen flagar lokalt på plåttaket

Om 15 år rengörs taket och målas. Om 40 år renoveras taket med ny underlagstätning och ny plåt.

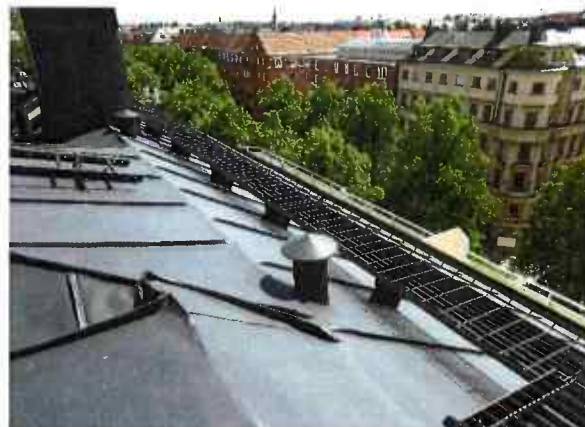
Andra delar flagar inte färgen på

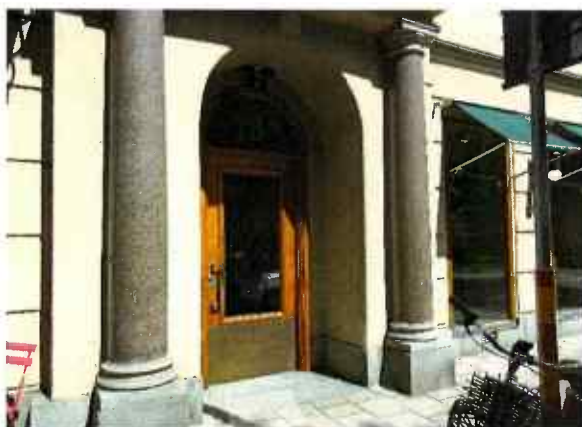
5. Bygghet: Entréportar till trapphusen  
Noteringar: Entréportarna bedöms vara i gott skick men slits naturligt när de åldras. En mer omfattande renovering av portarna bör kalkyleras inom 7-10 år, för att portarna ska fungera tillfredställande.  
Planerat underhåll: Renovera portarna med lackning, justering mm.  
Mängd: Två portar  
Aktualitet: Inom 7-10 år  
Bedömd kostnad: Ca. 80 000 kr

Entréport mot gatan

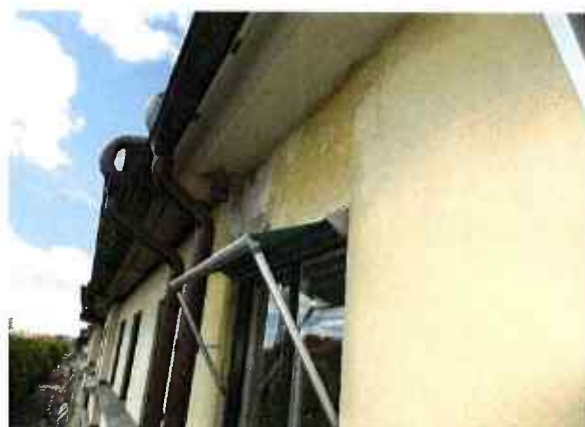
Tecken på läckage från takbrunn

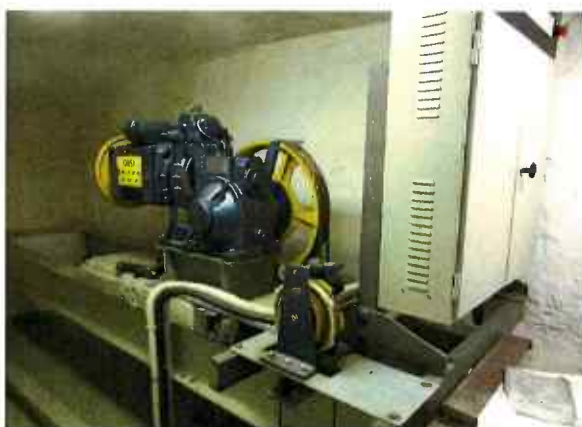
| | Bedömd kostnad: | 1 000 000 kr för spolning, bidrag till lägenhetsinnehavare och relining delar av avloppet, vilket tas med i min kostnadssammanställning.<br>Alternativt är ca 11 000 000 kr för ett stambyte och renovering av våtutrymmen. |
- |    |                         |                                                                                                                                                                                                                                                                                          |
| 2. | Bygghet:<br>Noteringar: | Hissarna<br>Hissarna är linhissar som är renoverade år 2020 då stambytet utfördes. Hissarna bedöms vara i normalt skick men är i dag 25 år gamla. Normal teknisk livslängd är ca 30-35 år varför man bör kalkylera med att hissarna kommer att behöva renoveras inom de närmsta 10 åren. |

En av hissmaskinerna

| | Bedömd kostnad: | 1 000 000 kr för spolning, bidrag till lägenhetsinnehavare och relining delar av avloppet, vilket tas med i min kostnadssammanställning.<br>Alternativt är ca 11 000 000 kr för ett stambyte och renovering av våtutrymmen. |
- |    |                         |                                                                                                                                                                                                                                                                                          |
| | Planerat underhåll: | Renovera hissarna med nya motorer, styrning, knappar, lås mm. Hissarna anpassas även till dagens krav på tillgänglighet och säkerhet. |

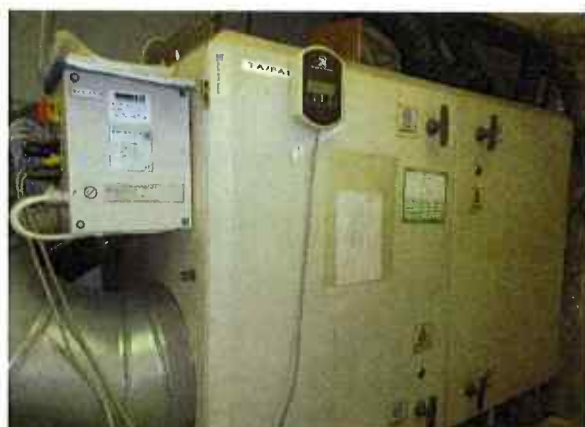
Två av lokalerna har ett gemensamt mekanisk till- och frånluftsaggregat från 2013 vilket bedöms behöva bytas ut 2045.

Det mekaniska till- och frånluftsaggregatet.

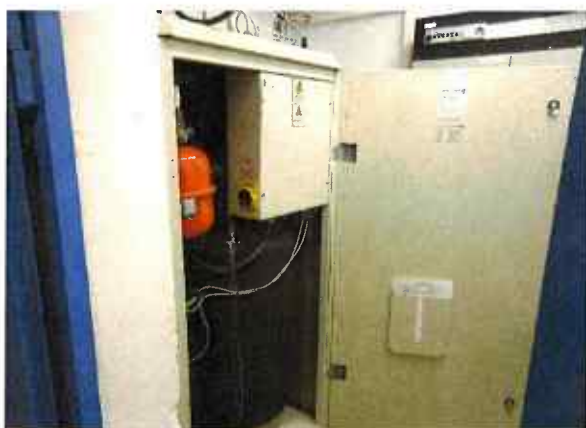
Kylanläggning för kyla av tilluft, del av lokalerna

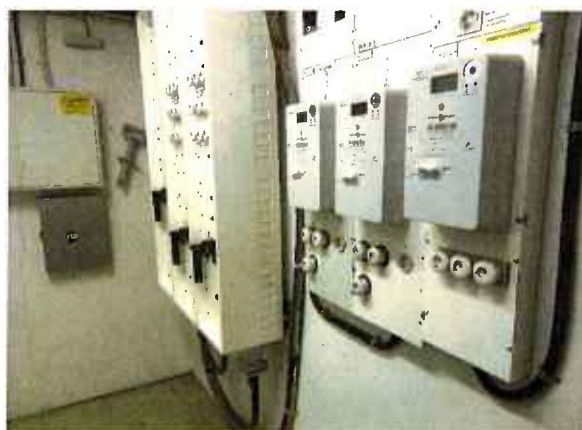
Elektriska installationer är från 2000 då bygganden renoverades. Troligen är inte inkommande servis bytt (går ej att se vid besiktningen). Den byts dock inom 10 år i ovanstående sammanställning.

Elektriska installationer från 2000

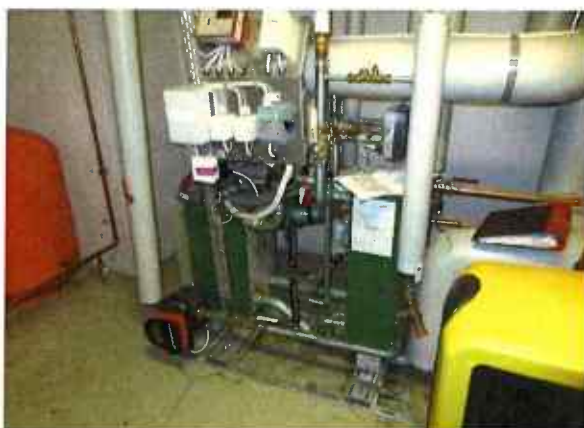
6. Byggsdel: Undercentral för fjärrvärme  
 Noteringar: Undercentralen är i dag 25 år gammal. Normal teknisk livslängd är ca 30 år varför man bör kalkylera med ett byta av undercentral.  
 Planerat underhåll: Montera en ny undercentral med nya värmeväxlare och cirkulationspumpar.  
 Mängd: En komplett undercentral  
 Aktualitet: Inom 4-6 år  
 Bedömd kostnad: Ca. 350 000 kr
7. Byggsdel: Kylaggregatet för tilluften  
 Noteringar: Det finns ett kylaggregat för att kyla tilluften till det mekaniska till och frånluftsaggregatet. Kylanläggningen är 25 år gammal och kommer att uppnå teknisk livslängd inom 5 år.  
 Planerat underhåll: Byt ut anläggningen mot en ny.  
 Mängd: Ett kylaggregat  
 Aktualitet: Inom 4-6 år  
 Bedömd kostnad: Ca. 150 000 kr

Undercentral för fjärrvärme

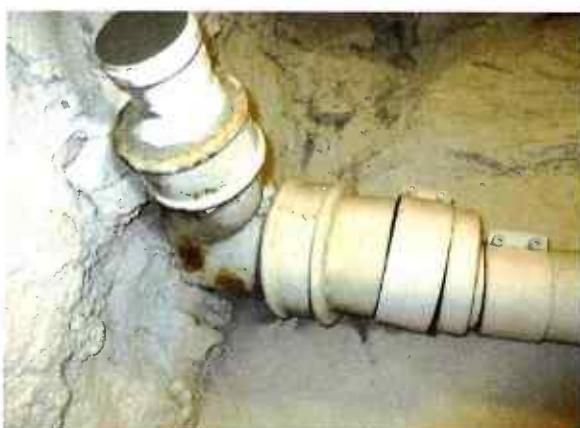
| 1. | Bygghet:<br>Noteringar: | Avloppsstammar<br>Avloppsstammarna bedöms vara från 2000. Det finns missfärgningar/begynnande skador på stammarna i källaren. I källaren finns såväl äldre som nyare stammar. Troligen är inte alla lokalerna i gatuplan stambytta 2000.<br>Normal teknisk livslängd är 50 år vilket gör att det är ca 25 år kvar av livslängden. Flertalet av duschrummen är äldre med yt- och tätskikt från 2000 vilka är uttjänta.<br>Avstängningskranar på inkommande vatten är gamla. |

Delvis äldre avloppsrör i källaren

| | Planerat underhåll: | Det finns flera varianter på hur underhållet kan planeras. Stammarna spolats och varje lägenhetsinnehavare får ett bidrag på 10 000 kr för att byta horisontella stammar i sin lägenhet då renoveringar utförs i den enskilda lägenheten. Stammarna som är äldre, i del av källare och troligen lokalerna, relinas. Vattenrör i lokalerna byts om de ej är bytta 2000. Alternativt kan ett stambyte i förtid göras, eftersom många lägenhetsinnehavare troligen vill renovera sina badrum inom en snar framtid.<br>Båda alternativen är möjliga. |
